検査標章の貼付位置に関する注意事項

北陸信越運輸局富山運輸支局

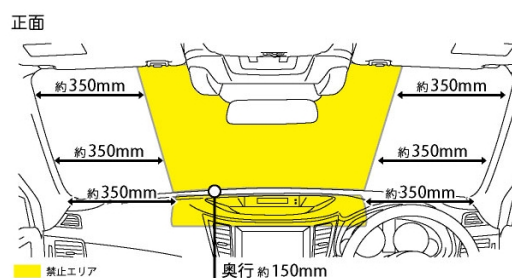
【スバルレガシィの場合】

近年、車線逸脱警報装置及び衝突被害軽減制動装置等が装備された自動車において、車室内後写鏡周辺に当該装置を作動させるためのセンサやカメラ（以下、「センサ等」という。）が装着されていることがあり、センサ等の認識範囲に検査標章を貼付した場合、当該装置が正しく作動しないおそれがあります。

【不適切な貼付事例】

[禁止エリア] レガシィの場合

禁止エリア

奥行 約150mm

このため、検査標章を貼り付ける際は、車室内後写鏡周辺に当該センサ等が装着されているかを確認し、装着されている場合は、車両の取扱説明書や整備マニュアル等に記載されている注意事項を遵守し貼付するようお願います。
